# **Inspektionsbericht Prüfung auf Weiterbetrieb einer Windenergieanlage vor Ablauf der Entwurfslebensdauer**

**Standort: Tossens**

Hersteller: Enercon, Typ: E-40

Berichtsnummer: TI230105.A0

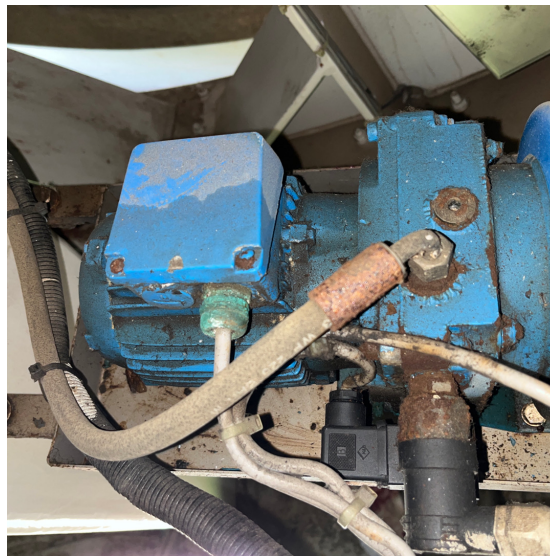
Einige der Leitungen sind aus dem Jahr der Errichtung und stark korrodiert.

Das Leitungssystem ist gemäß der DGUV Regel 113-020 Hydraulik-Schlauchleitungen und Hydraulik-Flüssigkeiten – Regeln für den sicheren Einsatz zu überprüfen.

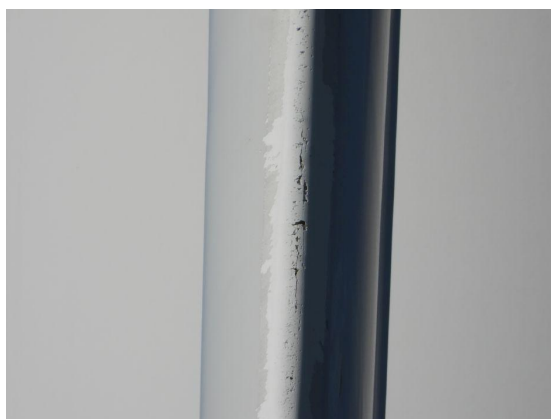
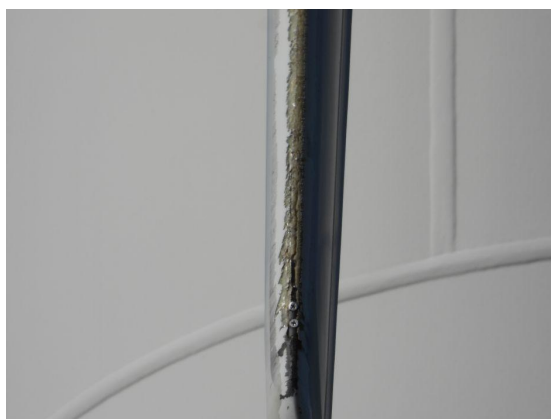
Vorderkante / ab Radius 11 m

Sichtkontrolle **2**

Erosionsschäden

Schadensursache: V

Der Mangel ist im Rahmen der nächsten Blattwartung zu überarbeiten.

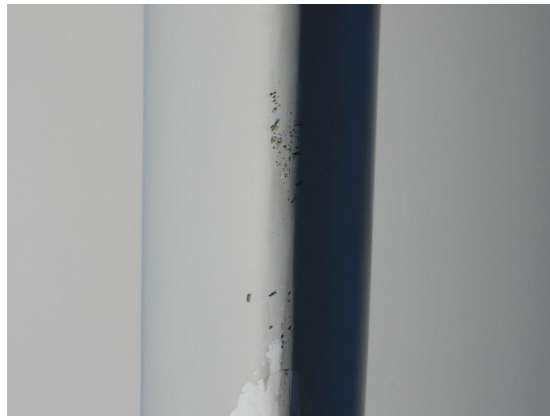
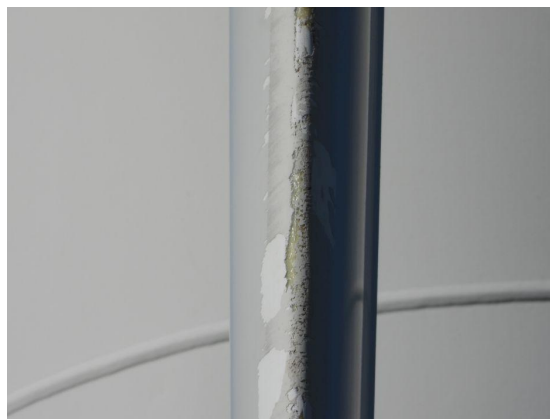
Vorderkante / ab Radius 9 m

Sichtkontrolle **2**

Erosionsschäden

Schadensursache: V

Der Mangel ist im Rahmen der nächsten Blattwartung zu überarbeiten.

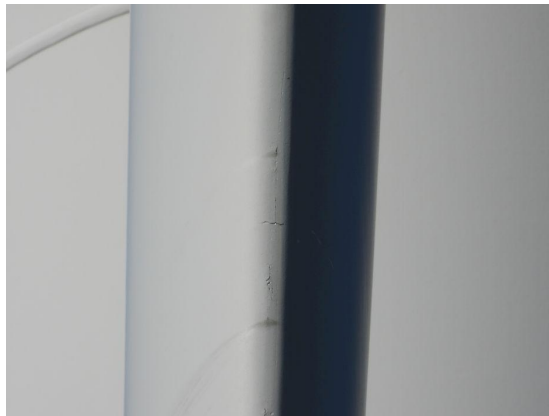
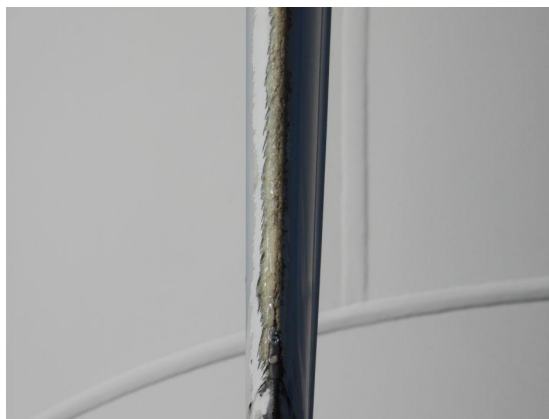
Vorderkante / ab Radius 15 m

Sichtkontrolle **2**

Erosionsschäden

Schadensursache: V

Der Mangel ist im Rahmen der nächsten Blattwartung zu überarbeiten.
