Inspektionsbericht Prüfung auf Weiterbetrieb einer Windenergieanlage vor Ablauf der Entwurfslebensdauer

Standort: Tossens

Hersteller: Enercon, Typ: E-40

Berichtsnummer: TI230106.A0

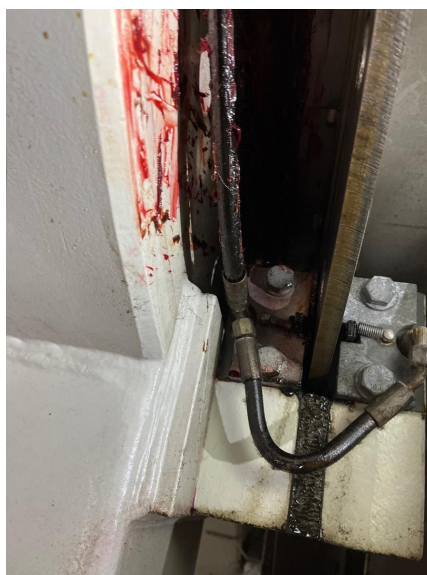
4.11.1 Hydraulikstation Bremse	Sichtkontrolle	0
4.11.2 Leckagen	Sichtkontrolle	0
4.11.3 Betriebsgeräusche	Akustische Kontrolle	0
4.11.4 Bremskaliber	Sichtkontrolle	0
4.11.5 Brems Scheibe	Sichtkontrolle	0
4.11.6 Abbremsvorgang bei "Not-Halt"	Funktionskontrolle	0
4.11.7 Zustand und Verlegung der Leitungen	Sichtkontrolle	2

Einige der Leitungen sind aus dem Jahr der Errichtung.

Das Leitungssystem ist gemäß der DGUV Regel 113-020 Hydraulik-Schlauchleitungen und Hydraulik-Flüssigkeiten – Regeln für den sicheren Einsatz zu überprüfen.

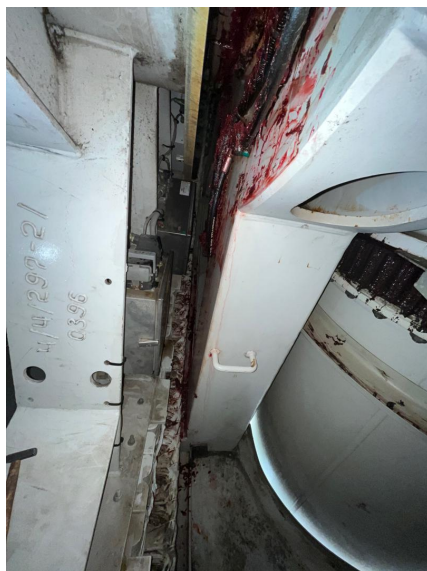
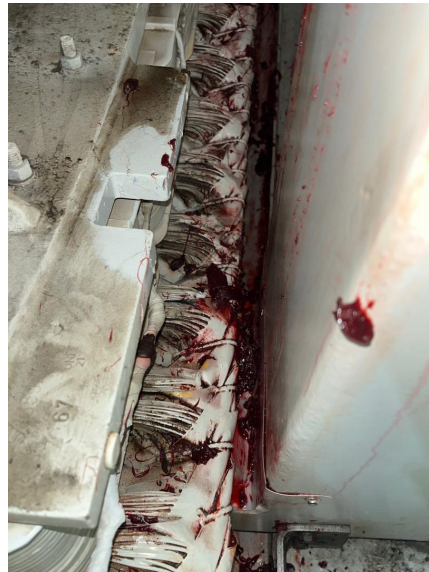
4.12.1 Stator	Sichtkontrolle	2
---------------	----------------	---

Die Statorwicklungen sind durch austretenden Schmierstoff vom Hauptlager verunreinigt. Verschmutzte Bereiche sind zu reinigen.

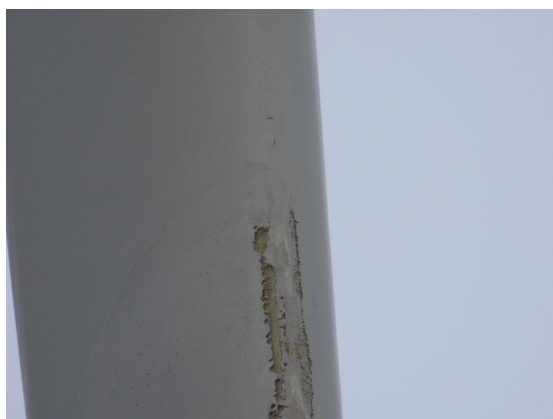
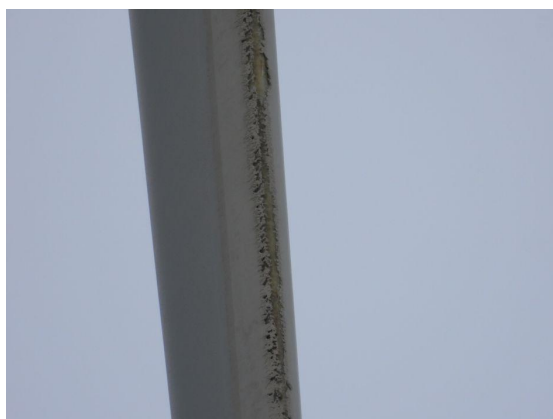
4.16.3 Rotorblatt A

Sichtkontrolle **2**

Vorderkante / ab Radius 10 m

Erosionsschäden

Schadensursache: V

Der Mangel ist im Rahmen der nächsten Blattwartung zu überarbeiten.

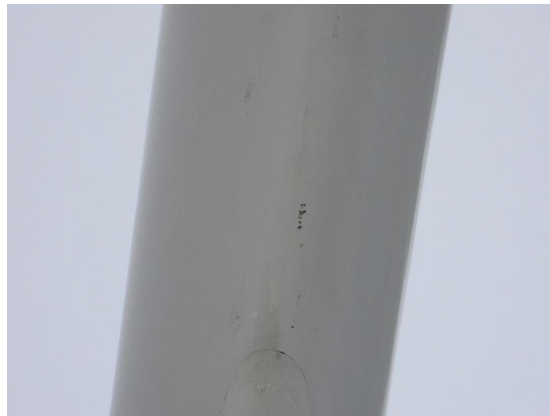
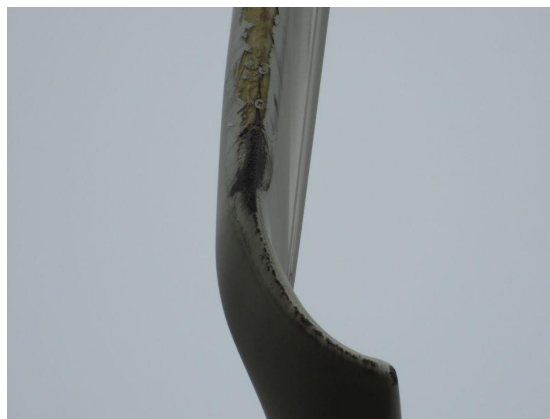
4.16.4 Rotorblatt B

Sichtkontrolle **2**

Vorderkante / ab Radius 16 m

Erosionsschäden

Schadensursache: V

Der Mangel ist im Rahmen der nächsten Blattwartung zu überarbeiten.

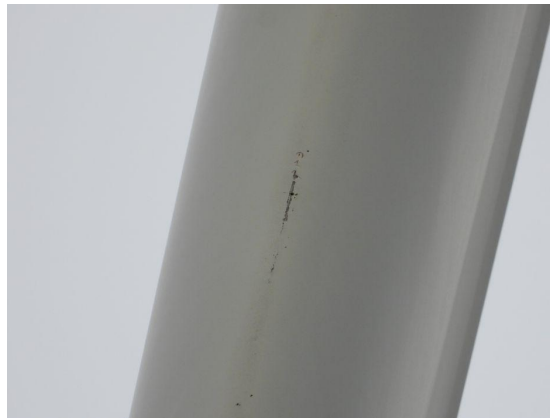
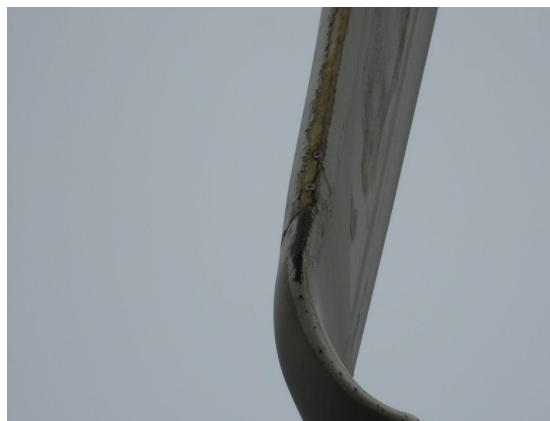
4.16.5 Rotorblatt C

Sichtkontrolle **2**

Vorderkante / ab Radius 11 m

Erosionsschäden

Schadensursache: V

Der Mangel ist im Rahmen der nächsten Blattwartung zu überarbeiten.
